فصلنامه زمین ساخت

زمستان ۱۳۹۹، سال چهارم، شماره ۱۶

## کاربرد روش های ترکیبی زمین شناسی و مهندسی در شناسایی و ارزیابی رفتار زمین لغزش (مطالعه موردی: زمین لغزش هاوانان، جنوب بیرجند، خراسان جنوبی)

# **Application of Combined Geological and Engineering Methods in Identifying and Evaluating Landslide Behaviour (Case Study: Havanan Landslide, South of Birjand, South Khorasan)**

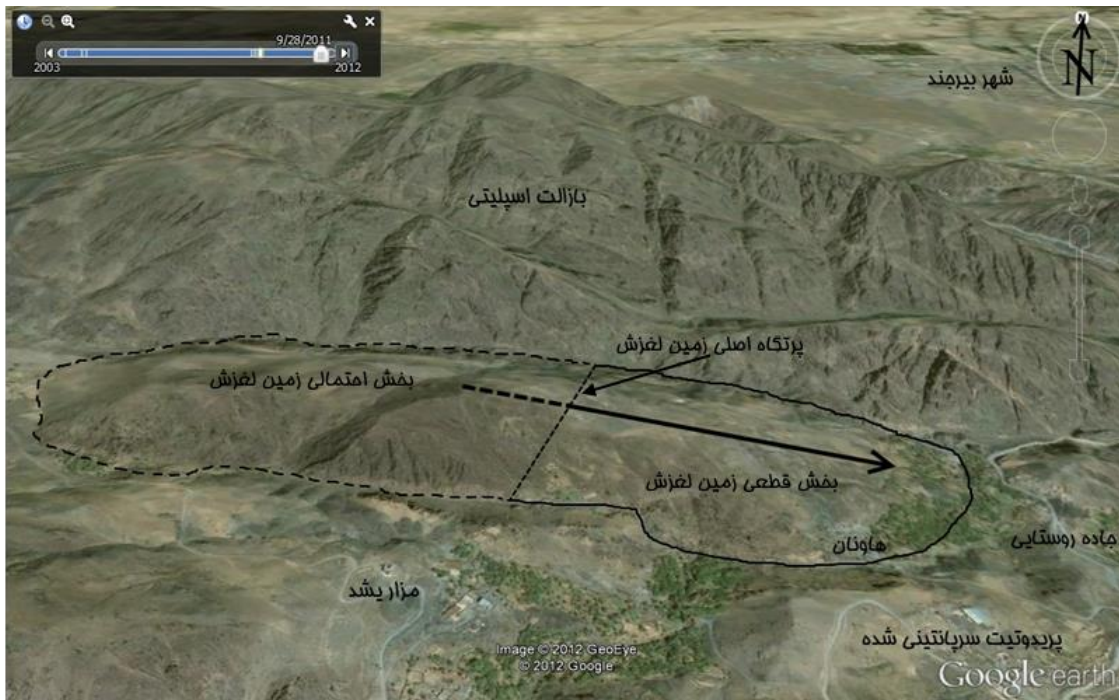
شکل ۲. نمایی از زمین لغزش، جهت حرکت اصلی و موقعیت روستای هاوانان (نگاه به شمال)

دامنه ای پرشیب را به وضوح مشاهده کرد. زمین لغزش هاوانان در واقع حرکت رو به پایین لایه های ضخیم و سست پریدوتیت سرپانتینیزه واقع بروی دامنه ای پرشیب است که با حرکت خود توده های محکم بازالتی را که متکی به این لایه ها بوده اند نیز متأثر کرده و بعضاً باعث حرکت و حتی ریزش آنها شده است. در شکل ۲ تصویر مربوط به زمین لغزش، جهت حرکت و موقعیت روستای هاوانان مشاهده می شود.

هاوانان بعد از حرکت روبه پایین بروی توده های سالم بازالتی به ناگاه پرتگاهی به ارتفاع ۴۰-۳۰ متر مشاهده می شود که حاکی از تغییر شرایط زمین لغزش است (شکل ۲). در پایین دست این پرتگاه حجم عظیمی از قطعات و بلوک های خرد شده بازالتی مشاهده می شود. این مجموعه خرد شده که در گذشته های دور به صورت سالم در ادامه توده های بازالتی بالادست قرار داشته به

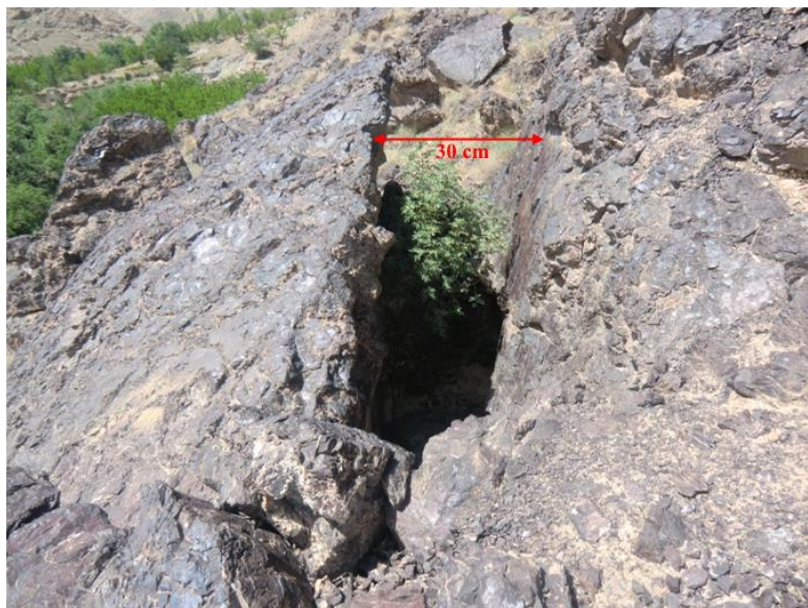
شکل ۳. تصویر یک شکستگی باز شده در بازالت که نشان از حرکت واحدهای زیرین دارد

جهت حرکت زمین لغزش در واحدهای سالم بازالتی واقع در غرب هاوانان مشاهده می شوند. ضخامت و عمق ترک ها نشان از حرکت رو به پایین بازالت ها، به احتمال زیاد، بر روی پریدوتیت سرپانتینیزه دارد (شکل ۳).

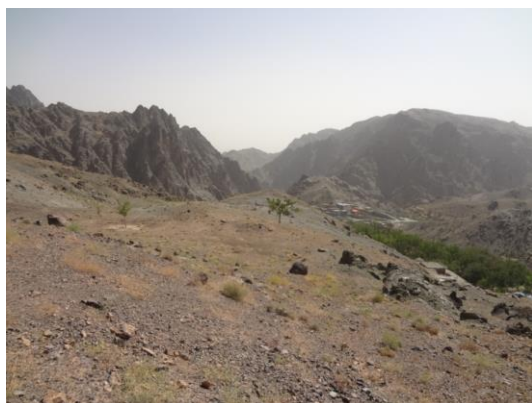
شکل ۴. تختگاه‌های متعدد (نگاه به شمال شرق)

**پرتگاه‌ها و تختگاه‌های متعدد:** علاوه بر پرتگاه اصلی زمین لغزش، در ادامه حرکت به سمت پایین دامنه و در جهتی که به روستای هاوانان منتهی می‌گردد پرتگاه و تختگاه‌های دیگری مشاهده می‌شود (شکل ۴). این پرتگاه‌ها از ابعاد کوچکتری برخوردار بوده و نشان‌دهنده لغزش‌های جزئی درون زمین لغزش اصلی می‌باشند. در امتداد تختگاه‌ها بازشدگی‌های بزرگی دیده می‌شود (شکل ۵) که هنگام بارندگی آب‌های جاری به سرعت از این فضاهای باز شده به بخش‌های زیرین راه پیدا کرده و موجب تشدید دگرسانی کانی‌های فرومیزین شده و کاهش اصطکاک بین لایه‌ای را موجب می‌شود. در بخش‌هایی که متشکل از خاک‌های نرم هستند در اثر نفوذ آب‌های حاصل از بارندگی در امتداد تخت‌گاه‌ها حفراتی به ابعاد مختلف ایجاد شده که به شناسایی امتداد قوس‌ها کمک می‌کند.

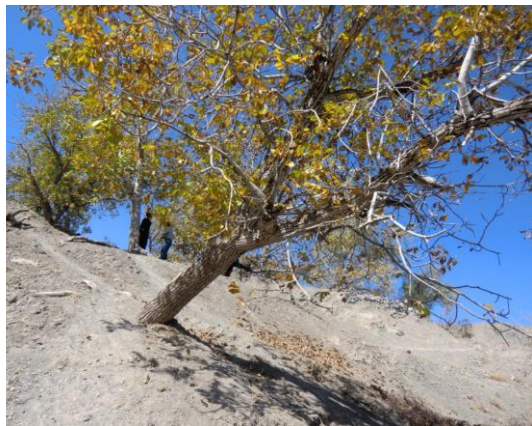
شکل ۷. تصویری از کج شدن درختان در مزارع روستای هاوانان

خاکی تحت شیب تند منطقه در حال حرکت به طرف دره‌ها هستند که سبب کج شدن درختان نیز شده است (شکل ۷). جریان آب سطحی نیز مرتباً دیواره دره‌ها را شسته و این حرکت را تشدید می‌نماید. بخشی از زمین‌های کشاورزی که با ریزش به درون دره‌ها مواجه نیستند، در اثر لغزش مواد از قسمت‌های بالاتر پوشیده شده و نمی‌تواند بکار کشاورزی آید.

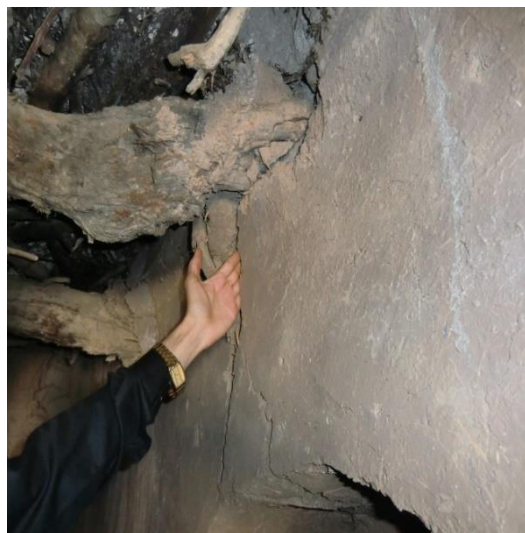
شکل ۶. تصویری از شکاف ایجاد شده در دیوار منازل روستای هاوانان

**آسیب‌های وارده به منازل مسکونی:** آسیب به منازل مسکونی بیشتر بصورت شکاف در دیوارها قابل مشاهده است. اندازه این شکاف‌ها از پنج میلیمتر تا چند سانتیمتر است (شکل ۶). در قسمت‌های مختلف این

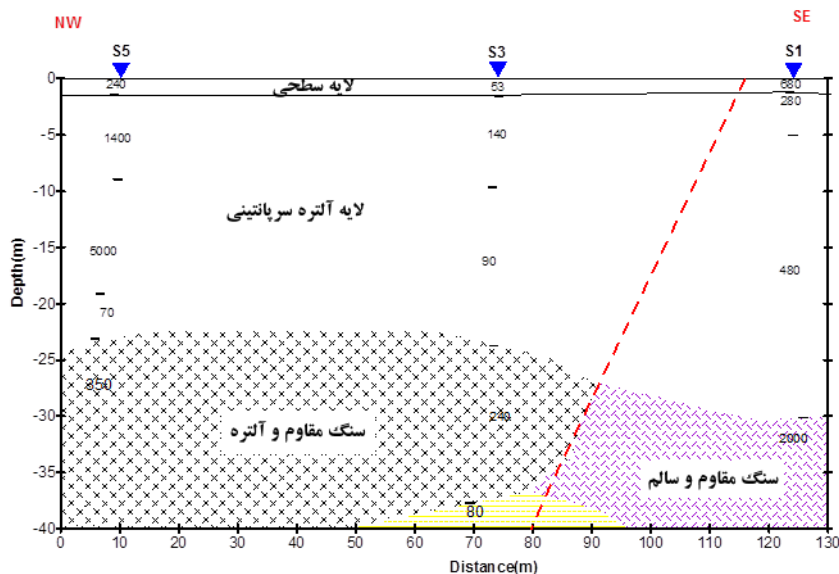
شکل ۱۲. شبه مقطع ژئوالکتریک پروفیل A

- سنگ کف دارای مقاومت بین ۲۱۰ تا ۲۴۰ اهم‌متر در سونداژ ۵ و ۳ می‌باشد، که سنگی مقاوم و مقداری دگرسان می‌باشد. در حالی که در سونداژ ۱ مقاومت سنگ کف بیش از ۲۰۰۰ اهم‌متر است که سنگی مقاوم و سالم است.

- تغییر مقاومت بین سونداژ ۱ و ۳ می‌تواند دال بر وجود گسل در این منطقه باشد.

شبه‌مقطع ژئوالکتریک پروفیل A در شکل ۱۲ مشاهده می‌شود. در این مقطع نتایج زیر بدست آمده است:

- لایه سطحی دارای مقاومتی بین ۵۳ تا ۶۸۰ اهم‌متر می‌باشد. ضخامت این لایه تا ۳ متر می‌رسد.

- سنگ‌های دگرسان شده و سرپانتینی دارای مقاومت ۷۰ تا ۱۴۰ اهم‌متر می‌باشند. در سونداژ ۳ خردشدگی و دگرسانی دیده می‌شود.

- لایه‌ای با مقاومت ۷۰ تا ۹۰ اهم‌متر در سونداژ ۵ و ۳ دیده می‌شود که می‌تواند به دلیل قرارگرفتن بروی سنگ کف مقاوم رطوبت آن بالا باشد اما به درجه اشباع نرسیده است.

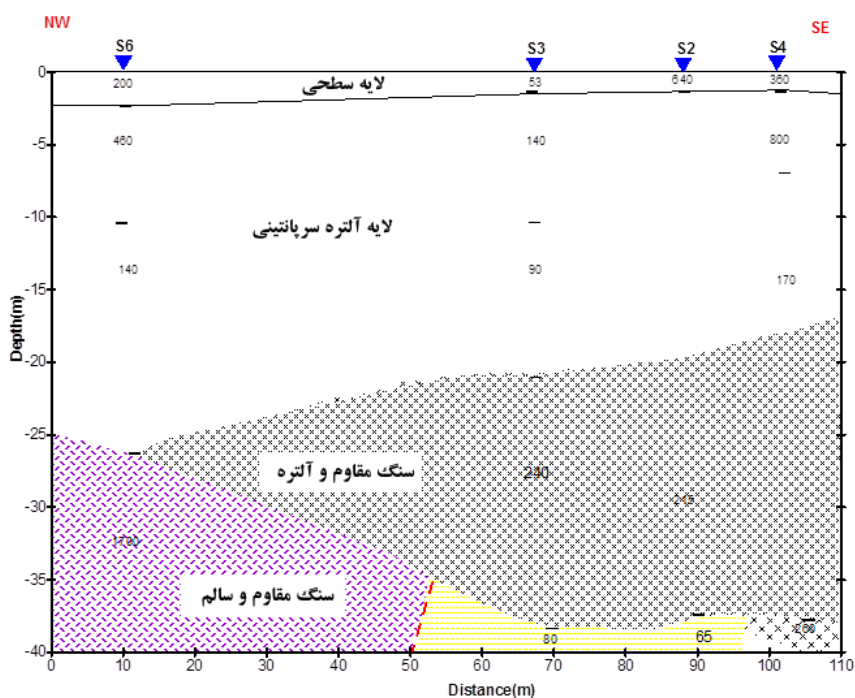
شکل ۱۳. شبه مقطع ژئوالکتریک پروفیل B

شبه‌مقطع ژئوالکتریک پروفیل B در شکل ۱۳ مشاهده می‌شود. در این مقطع نتایج زیر بدست آمده‌است:

- لایه سطحی دارای مقاومتی بین ۵۳ تا ۶۴۰ اهم‌متر می‌باشد. ضخامت این لایه تا ۳ متر می‌رسد.

- سنگ‌های دگرسان شده و سرپانتینی دارای مقاومت ۹۰ تا ۲۴۰ اهم‌متر می‌باشند. در سونداژ ۳ خردشدگی و دگرسانی دیده می‌شود.

- لایه‌ای با مقاومت ۹۰ اهم‌متر در سونداژ ۳ دیده می‌شود که می‌تواند به دلیل قرارگرفتن بروی سنگ کف مقاوم رطوبت آن بالا باشد اما به درجه اشباع نرسیده است.

- سنگ کف دارای مقاومت بین ۲۱۵ تا ۲۴۰ اهم‌متر در سونداژ ۲ و ۳ می‌باشد، که سنگ مقاوم و مقداری دگرسان می‌باشد. در حالی که در سونداژ ۶ مقاومت سنگ کف بیش از ۱۷۰۰ اهم‌متر است که سنگ مقاوم و سالم است.

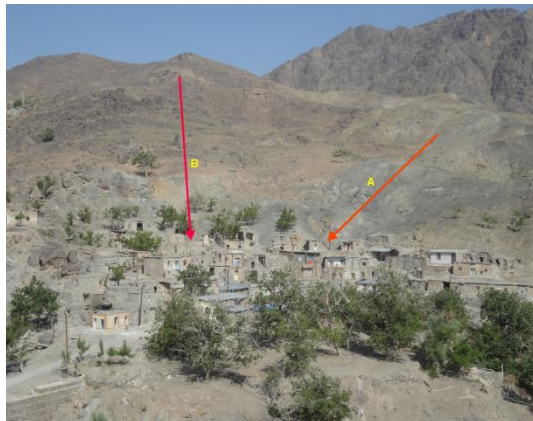
شکل ۱۴. موقعیت شیروانی‌ها در محدوده روستای هاوانان (نگاه به شمال غرب)

روستای هاوانان در معرض لغزش دو شیروانی A و B قرار دارد (شکل ۱۴). شیروانی A بطول تقریبی ۵۵۰ متر و ارتفاع ۱۹۵ متر در راستای شمال شرق - جنوب غرب و شیروانی B بطول تقریبی ۱۱۴۰ متر و ارتفاع ۲۱۲ متر در راستای شمال غرب - جنوب شرق قرار گرفته‌است.

روستای هاوانان تحت تاثیر دو شیروانی A و مطابق شکل ۱۴ قرارداد. نتایج حاصل از تحلیل پایداری این دو شیروانی نشان داد که شیروانی A در حالت بدون بارگذاری لرزه‌ای تقریباً پایدار است. اما وقوع زمین لرزه حتی در شتاب‌های کمتر از حداکثر  $0.38g$  باعث فعال شدن زمین لغزش و تخریب احتمالی منازل مسکونی خواهد شد. تحلیل پایداری شیروانی B نشان داد که این شیروانی در حال حاضر نیز فعال است بطوریکه ضریب ایمنی فعلی آن  $0.85$  بدست آمد. البته نتایج حاصل از نقشه برداری نیز این موضوع را تایید کرده و نشان‌دهنده یک حرکت آرام

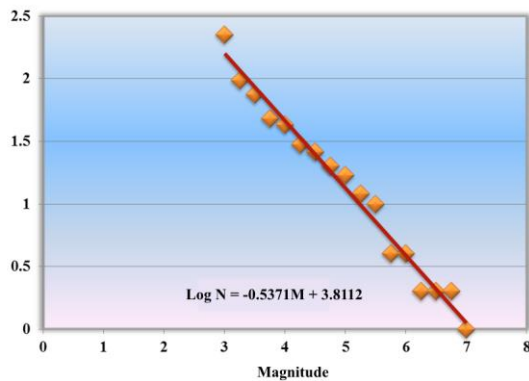
شکل ۱۶. برآورد رابطه گوتنبرگ ریشتر برای منطقه هاوانان

در تحلیل خطر زلزله برای منطقه هاوانان از روش احتمالاتی استفاده گردید. بکارگیری توابع احتمالاتی امکان در نظر گرفتن عدم قطعیت در زمان، مکان و بزرگای زمین‌لرزه‌ها را فراهم می‌نماید. برای اینکار ابتدا گسل‌های اصلی واقع در شعاع ۱۵۰ کیلومتری از محل شناسایی شدند. در ادامه با مطالعه آماری بر روی داده‌های لرزه‌ای موجود، توزیع‌های فراوانی - بزرگی، فراوانی - عمق و فراوانی - سال برای زلزله‌های رویداده در منطقه بدست آمد و رابطه گوتنبرگ - ریشتر برحسب امواج سطحی مطابق شکل ۱۶ محاسبه گردید.

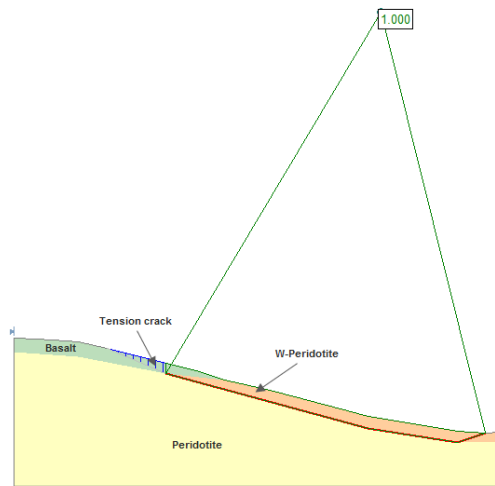
شکل ۱۵. مدل هندسی تقریبی شیروانی B قبل از وقوع زمین‌لغزش

به منظور تعیین پارامترهای مقاومتی زمین، ابتدا مدل هندسی شیروانی B در زمان قبل از لغزش به کمک شواهد صحرایی و نتایج مطالعه ژئوالکتریک بازسازی گردید. مقادیر چسبندگی (c) و زاویه اصطکاک داخلی (φ) واحدهای سنگی در یک محدوده منطقی آنقدر تغییر داده شد تا ضریب ایمنی یک (FS=1) بدست آمده و لغزش در شیروانی اتفاق افتد (شکل ۱۵). در ادامه کار از مقادیر c و φ بدست آمده بعنوان پارامترهای مقاومتی مورد نیاز جهت تحلیل پایداری شیروانی‌های منطقه در شرایط جدید استفاده گردید (جدول ۳).
